Objetivos do estudo

- Compreender as atuais condições dos pavimentos das rodovias para identificar as causas da precoce degradação.
- Indicar oportunidades de melhoria no projeto, manutenção e gerenciamento do pavimento.
- Apresentar aos transportadores, aos tomadores de decisão e aos demais interessados análises relacionadas ao principal modal utilizado no Brasil: o rodoviário.

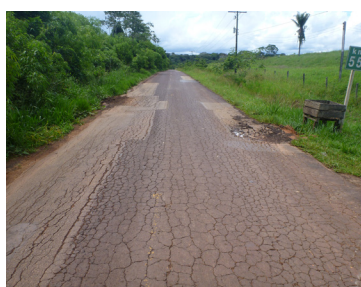
TRINCAS EM MALHA – “COURO DE JACARÉ”

Conjunto de trincas interligadas sem direções definidas, assemelhando-se ao aspecto de couro de jacaré.

- Colapso do revestimento devido ao impacto do tráfego
- Subdimensionamento ou má qualidade da estrutura ou de uma das camadas do pavimento
- Baixa capacidade de suporte do solo
- Envelhecimento do pavimento
- Asfalto duro ou quebradiço

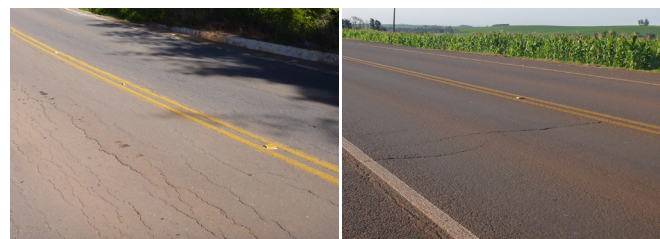
TRINCAS TRANSVERSAIS E/OU LONGITUDINAIS

Trinca isolada em direção perpendicular ao eixo da via. Se a extensão for de até 1 m, é denominada curta. Quando a extensão for superior a 1 m, denomina-se longa.

- Contração da capa asfáltica causada devido a baixas temperaturas ou ao endurecimento do asfalto
- Propagação de trincas nas camadas inferiores à do revestimento
- Má execução da junta longitudinal de separação entre as duas faixas de tráfego e desnivelamento para as trincas longitudinais

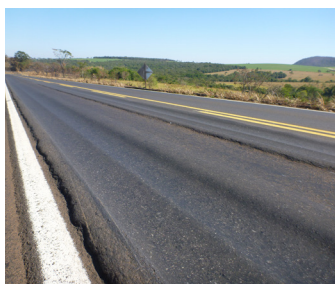
AFUNDAMENTO PLÁSTICO

Depressão da superfície acompanhada de pequena elevação lateral. Quando a extensão é de até 6 m, é denominado afundamento local. Para extensões maiores que 6 m e se for localizado ao longo de onde passam as rodas dos veículos, denomina-se afundamento de trilha de roda.

- Deformação de uma ou mais camadas do pavimento ou do subleito
- Falha na dosagem de mistura asfáltica - excesso de ligante asfáltico
- Falha na seleção de tipo de revestimento asfáltico para a carga solicitante
